KURZBERICHT AUFWERTUNGSMASSNAHMEN BEST. GRÜNDACH

VERSUCHSFELDER

ENTWICKLUNG BEST. GRÜNDACH

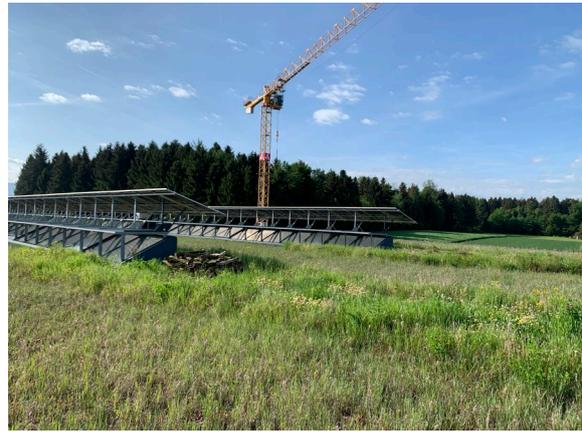
2022.05.18 Aufkommen von Erigeron anuus (einjähriges Berufskraut) in angesähten Flächen - Rückschnitt Ende Mai

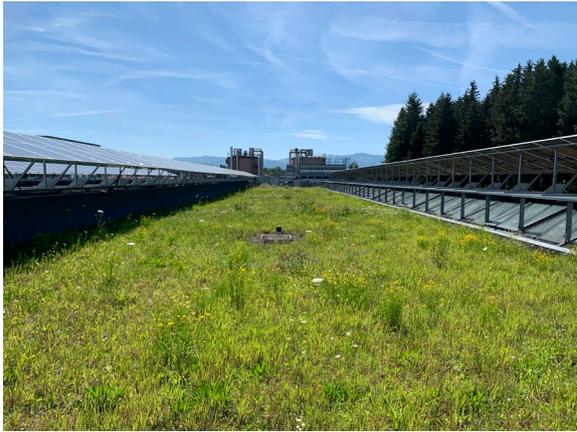
2022.07.09 partielles jäten Erigeron annuus
Mitte Juli

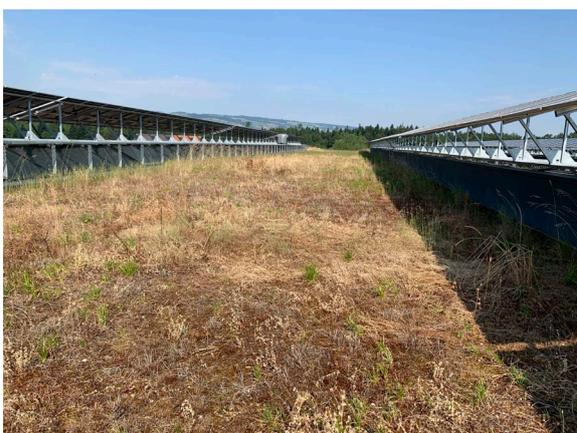
2023.06.18 sehr geringe Niederschläge (<10mm verteilt auf 5 Tage) von Mitte Mai bis Mitte Juni
erstes Fazit: 10% Frischekompost sind nicht optimal, Menge reduzieren und ev. Nährhumus mit Pflanzenkohle und / oder Oberboden verwenden.

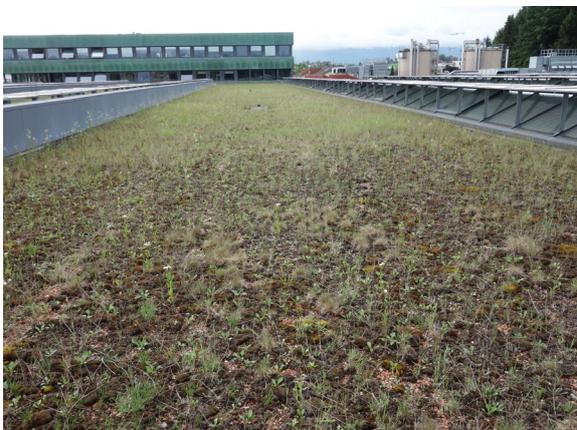
stellenweise sehr lückig mit Moos und Erigeron

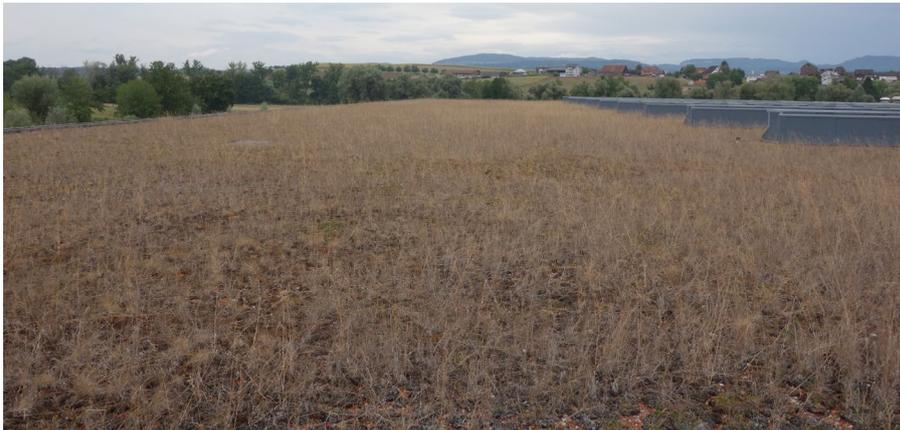
2018.08.13 Auswirkungen der Niederschlagsarme Periode von Juni - Juli (ca. 30% der üblichen Niederschläge)

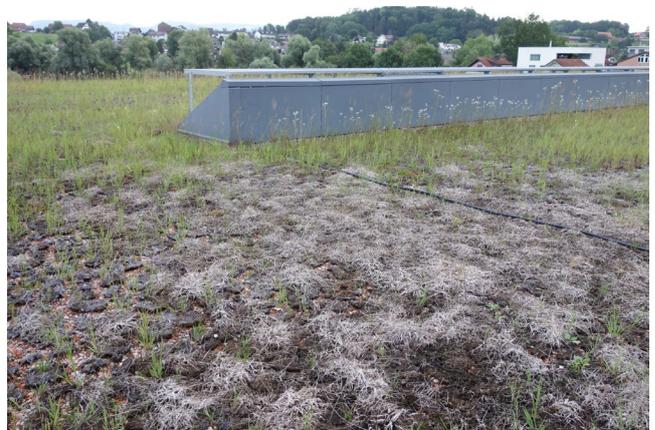
Die Carex-Bestände haben sich von der Trockenphase 2018 noch nicht erholt

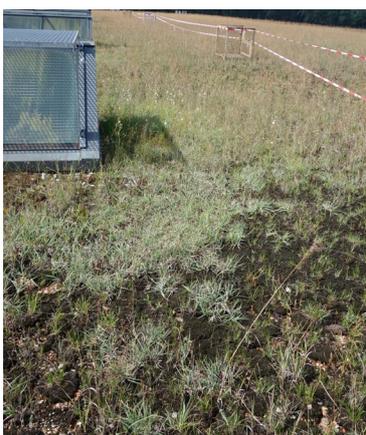
Wiederaustrieb von *Carex flacca* nach Trockenphase 2018

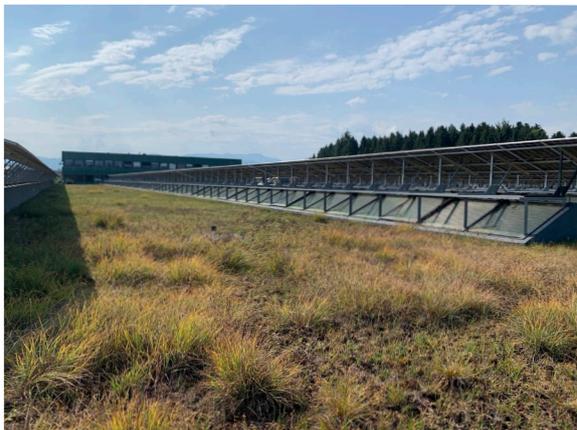
2023.06.18 nach Trockenperiode (<10mm verteilt auf 5 Tage) von Mitte Mai bis Mitte Juni

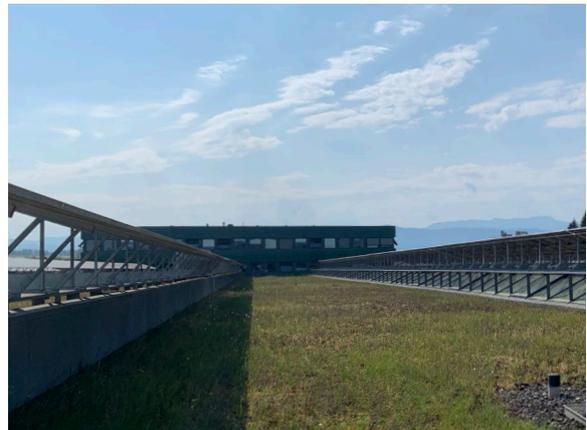
Im Gegensatz zu den 2021 neu eingesäten Flächen erscheint der Bestand wenig beeinträchtigt

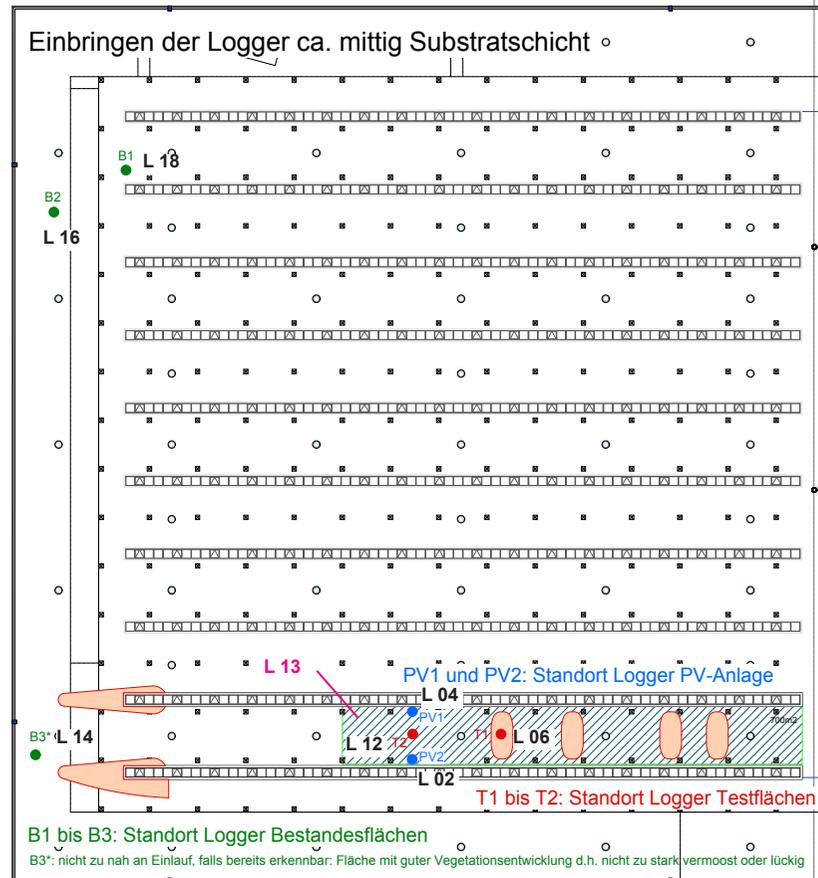
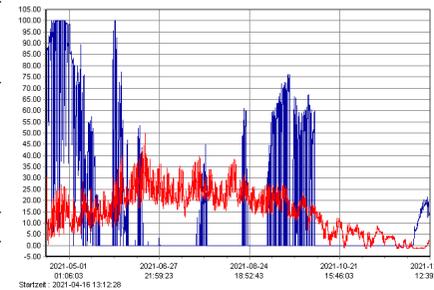
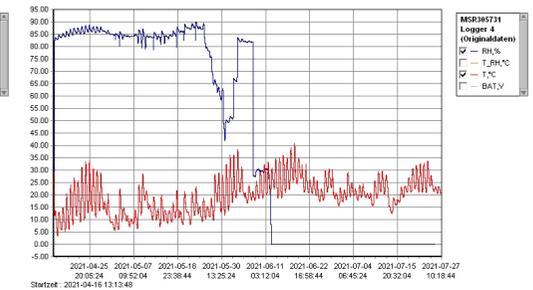
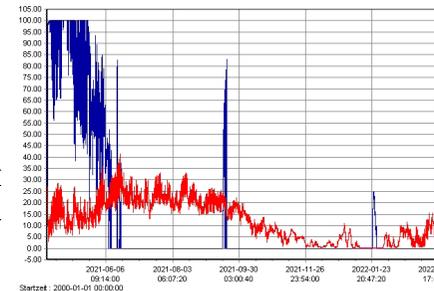
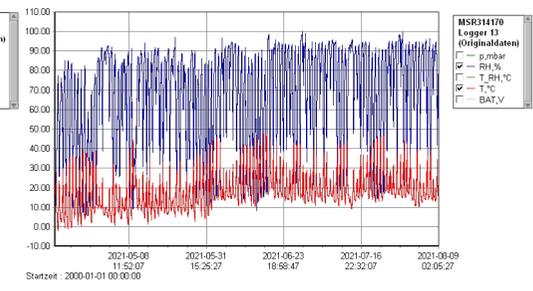
Logger 6 lieferte leider nur unvollständig Daten: Direktvergleiche der Minima- Maxima- Temperaturen im Zeitraum von April bis Anfang Juli 2021 möglich.

Tendenziell lässt sich in der Fläche mit der Substraterhöhung eine leicht verzögerte Erwärmung mit geringfügig vermindertem Maximum feststellen (i.d. Regel ca. 2 bis 3° C) Wesentlich deutlicher ist der Einfluss der Beschattung resp. Abstrahlung durch die Oblichter, wie dies bei der Mittagsmessung vom 6.7.2021 deutlich wird.

Temperaturminimum 2.5.2021 10:15
 L12 = 100%; 7.0° C
 L 06 = 98.7%; 7.3° C
 L02 = 78.8%; 7.7° C
 L04 = 84.6%; 5.7° C

Temperaturmaximum 3.6.2021 19:52
 L12 = 35.7%; 35.0° C
 L 06 = 61.6%; 33.8° C
 L02 = 46.1%; 35.1° C
 L04 = 83.5%; 36.9° C

Mittagstemperatur 6.7.2021 13:01
 L12 = 0%; 24.1° C
 L 06 = 0%; 24.3° C
 L02 = 0%; 28.8° C
 L04 = 0%; 21.0° C

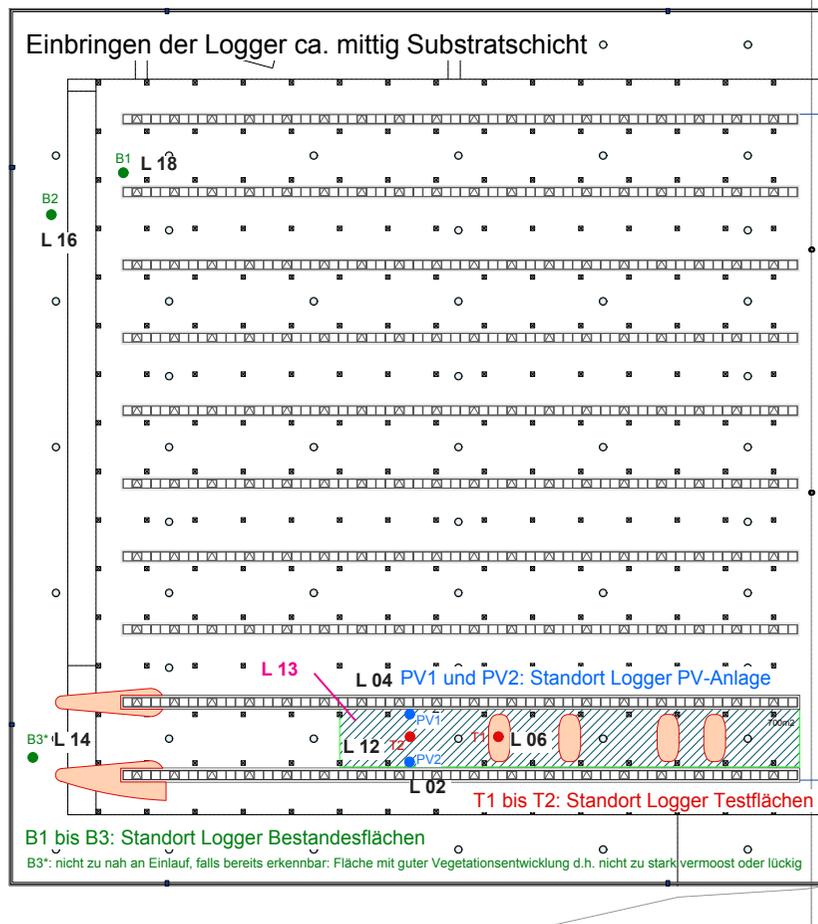
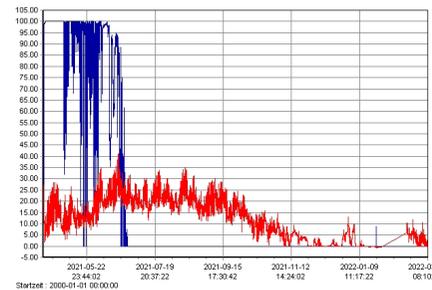
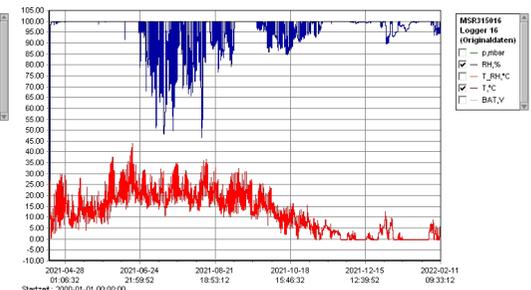
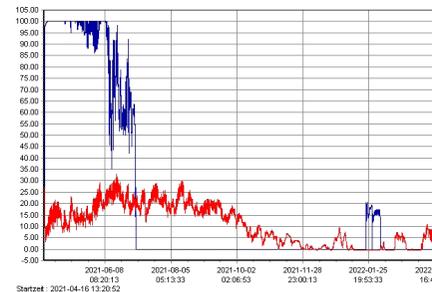
Allgemein lässt sich eine Korrelation zwischen Feuchtigkeit und Temperaturspitzen feststellen, die Temperaturspitzen im Substrat betragen bei nassen Verhältnissen um die 30° bis maximal 35°, im trockenen Substrat bis zu 50° C.

Die Dauer des Wasserstaus unterscheidet sich an den einzelnen Standorten stark, die Absenkung des Vordaches unter Last lässt sich auch in den Daten nachvollziehen.
